ISEBEK-INITIATIVE für den Erhalt
des Grünzuges am Isebekkanal

Baum-Verstümmelung am Isebek-Ufer

Eine eigene Bestandsaufnahme der Abholzungen am Isebek-Ufer kam zu folgendem Ergebnis:

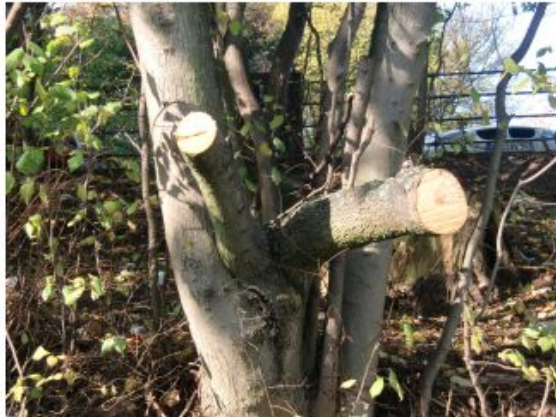
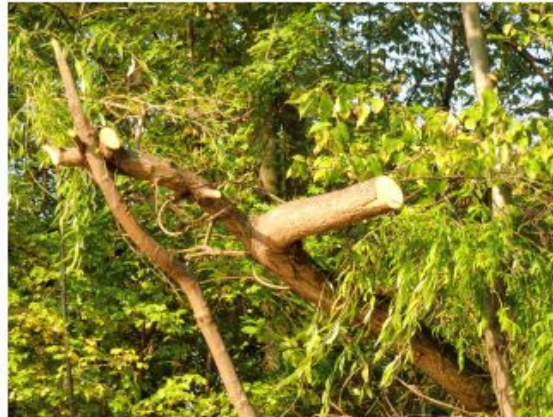
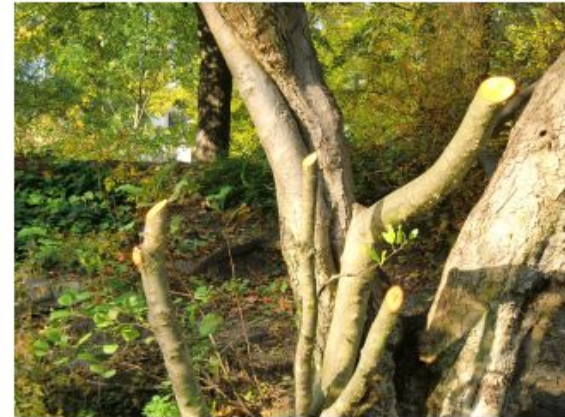
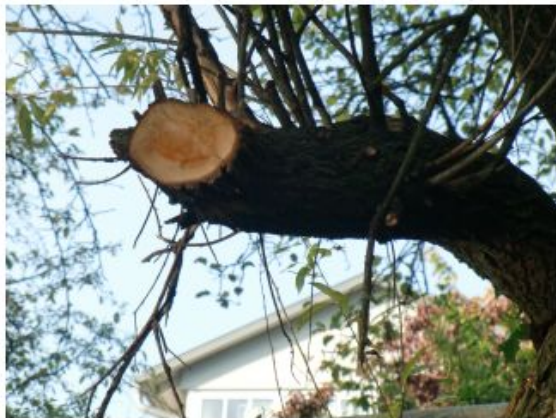
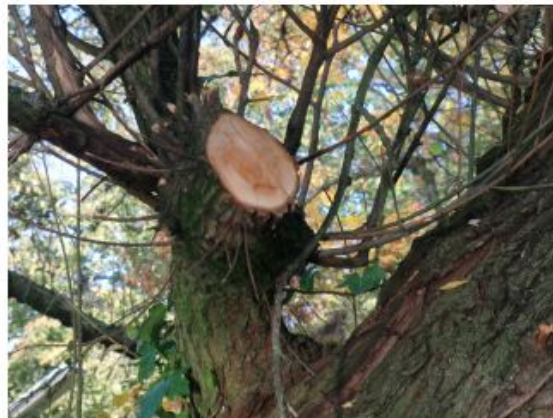
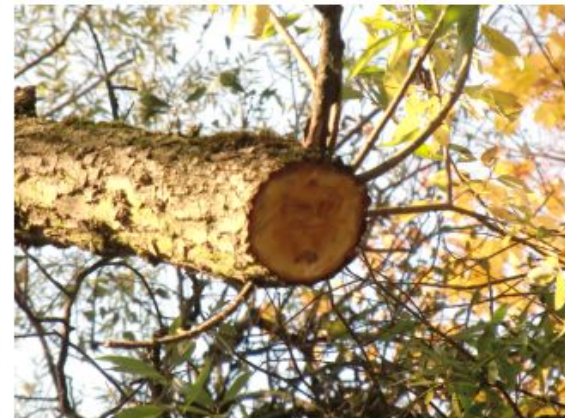
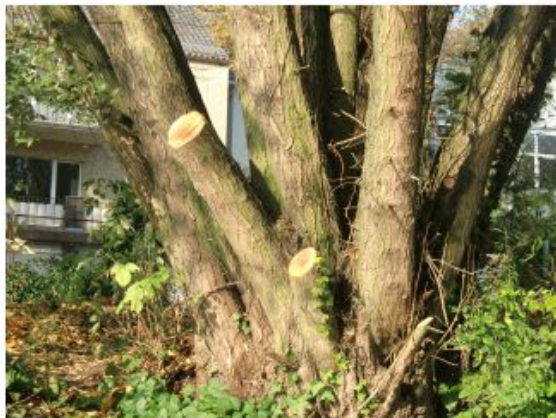
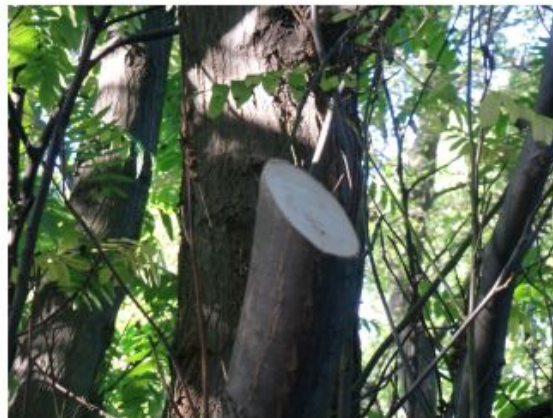
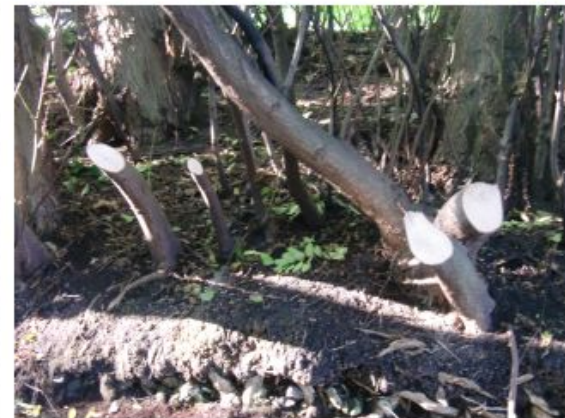
Anlage 1

5. Die Baumschnittarbeiten am Isebekkanal wurden in überaus grobschlächtiger Weise und unter Nichtbeachtung einschlägiger fachtechnischer und naturschutzgesetzlicher Vorschriften durchgeführt. Die Beschneidung der Baumfront am Isebek-Ufer erfolgte von der Uferlinie aufwärts bis zu einer Höhe von etwa 5,5 m über dem Wasserspiegel schematisch nach Art eines Heckenschnitts: alle im Weg stehende Äste - darunter unzählige Stark-Äste - , Stämmlinge und Baumstämme wurden quer zur Wachstumsrichtung und ohne Ableitung auf einen Versorgungsast (Zugast [15]) durchgesägt, also gekappt. Zurück blieb eine Uferzone voller Ast- und Baumstummel (Anlage 1 - 3).

Der am Isebek-Ufer durchgeführte "Stümmelschnitt" ist nach den geltenden technischen Richtlinien der Baumpflege und nach der einschlägigen Fachliteratur unzulässig, da er baumzerstörend und unästhetisch ist [3; 4; 5; 6; 7; 8].

Aufnahmen vom Wasser aus

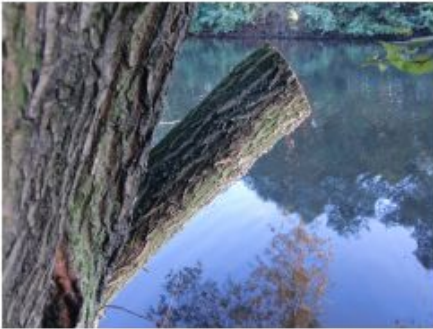
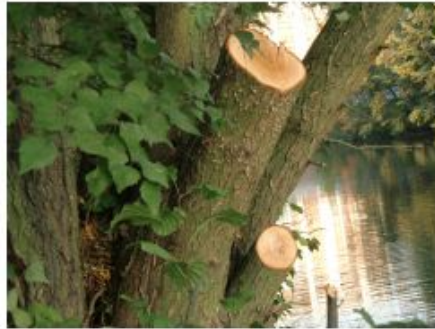
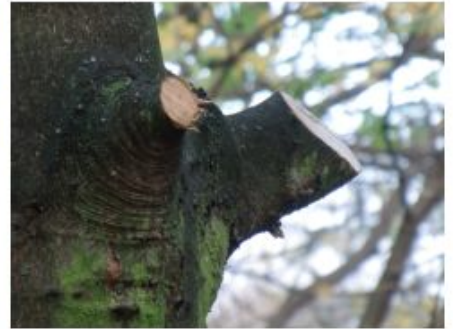
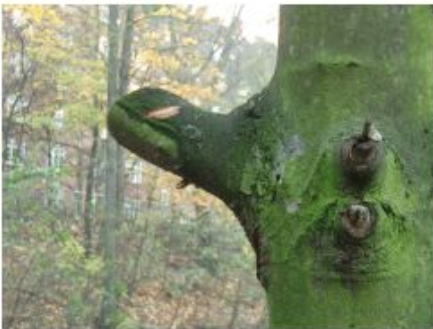
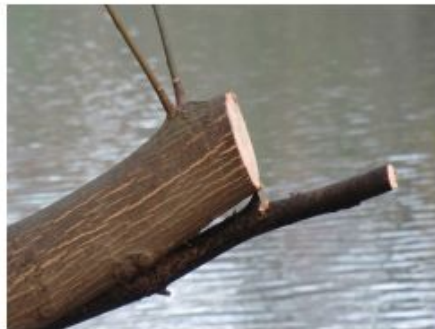
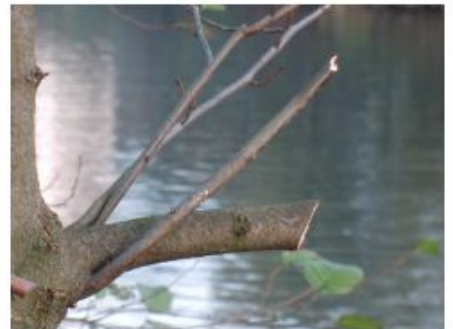
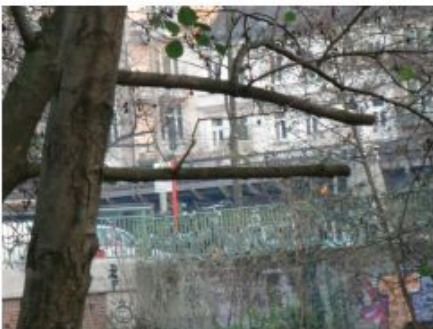
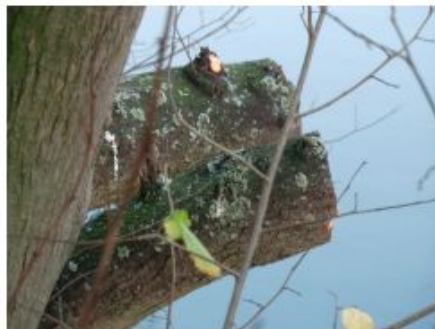
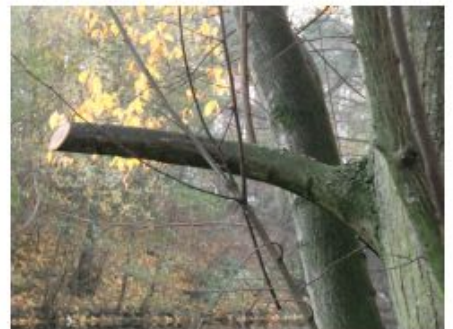
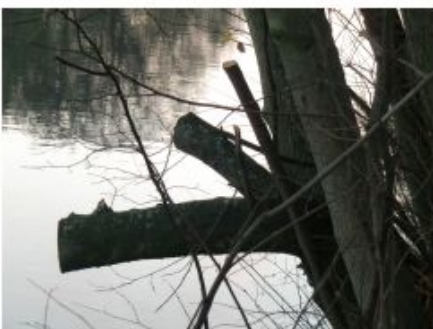
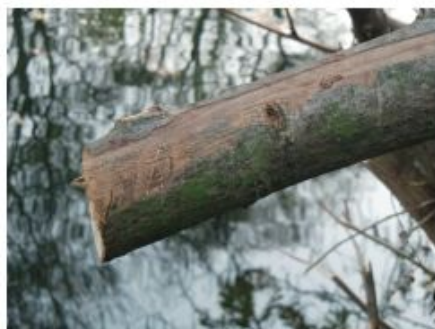
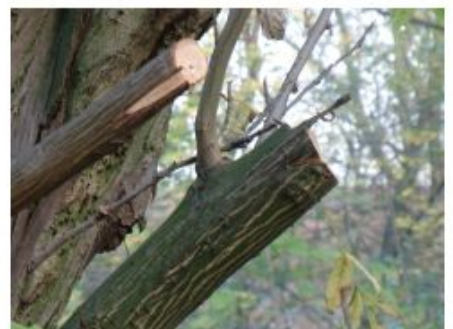
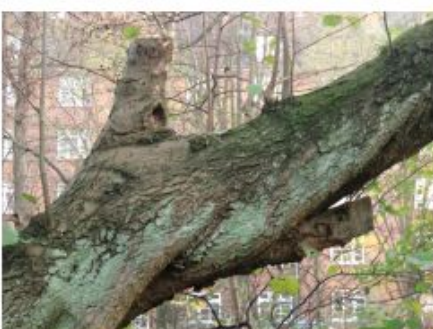
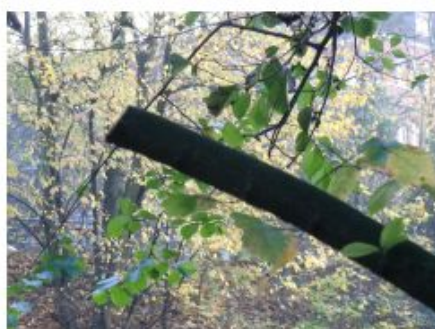
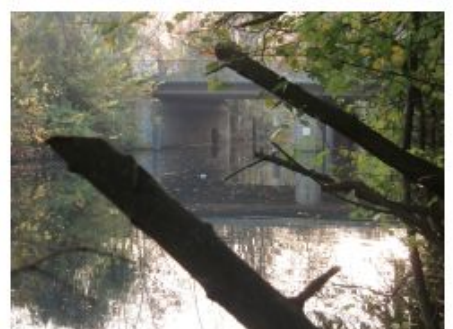
Anlage 2

Aufnahmen vom Ufer aus
