ISEBEK-INITIATIVE für den Erhalt
des Grünzuges am Isebekkanal

Baum-Verstümmelung am Isebek-Ufer

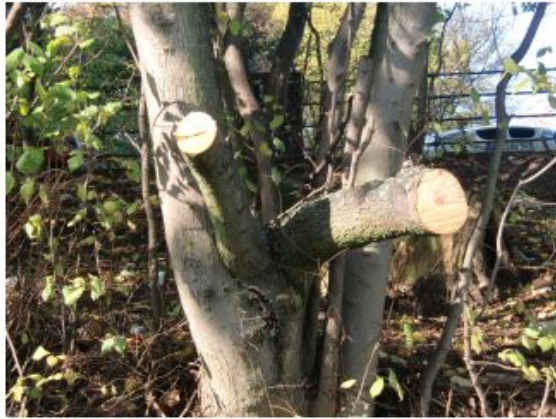
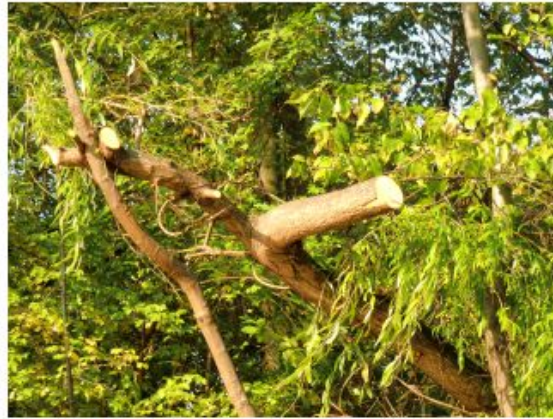
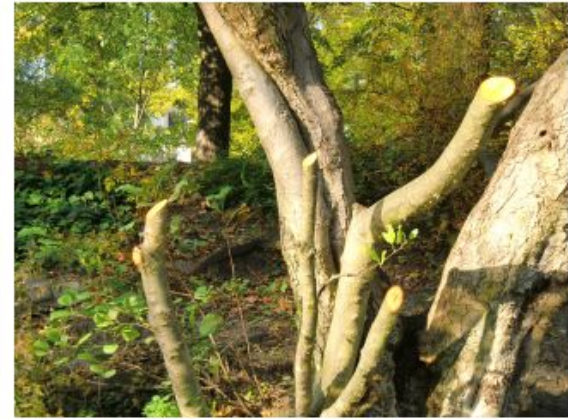
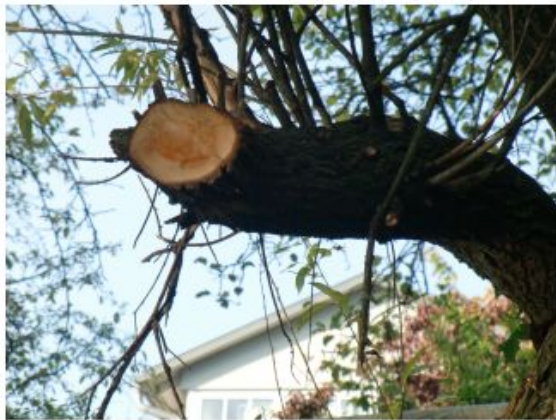
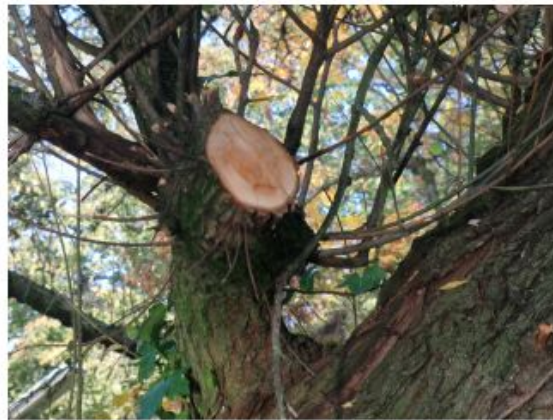
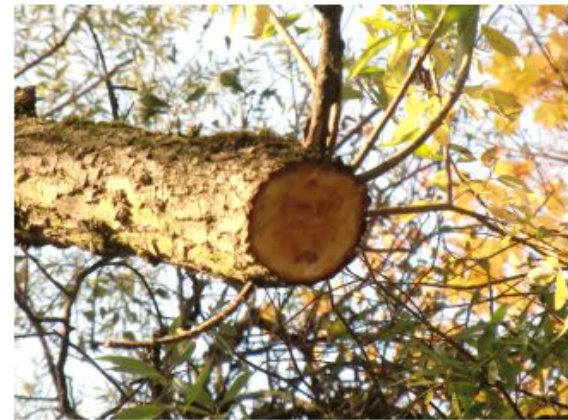
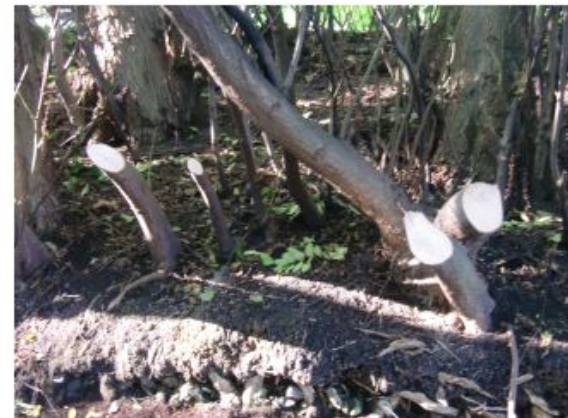
Anlage 1

5. Die Baumschnittarbeiten am Isebekkanal wurden in überaus grobschlächtiger Weise und unter Nichtbeachtung einschlägiger fachtechnischer und naturschutzgesetzlicher Vorschriften durchgeführt. Die Beschneidung der Baumfront am Isebek-Ufer erfolgte von der Uferlinie aufwärts bis zu einer Höhe von etwa 5,5 m über dem Wasserspiegel schematisch nach Art eines Heckenschnitts: alle im Weg stehende Äste - darunter unzählige Stark-Äste - , Stämmlinge und Baumstämme wurden quer zur Wachstumsrichtung und ohne Ableitung auf einen Versorgungsast (Zugast [15]) durchgesägt, also gekappt. Zurück blieb eine Uferzone voller Ast- und Baumstummel (Anlage 1 - 3).

Aufnahmen vom Wasser aus

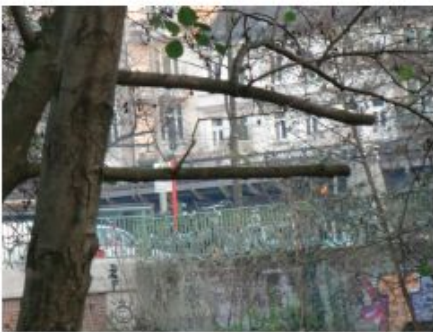
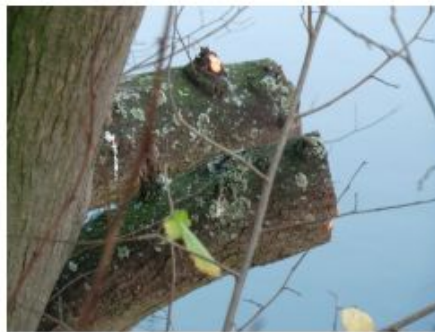
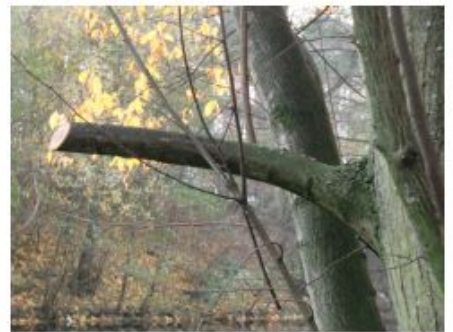
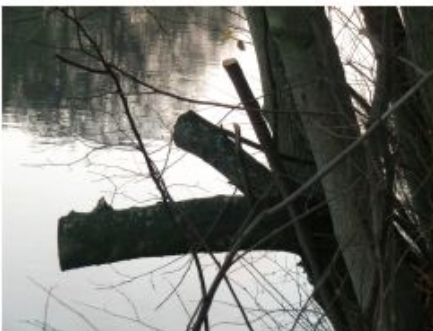
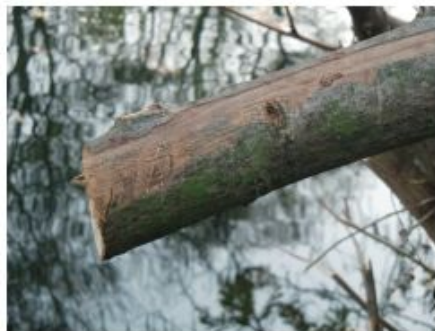
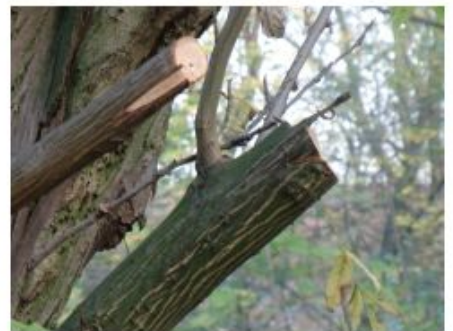
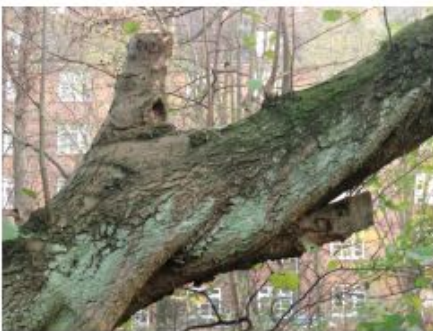
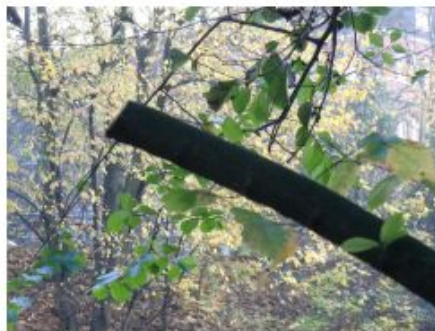
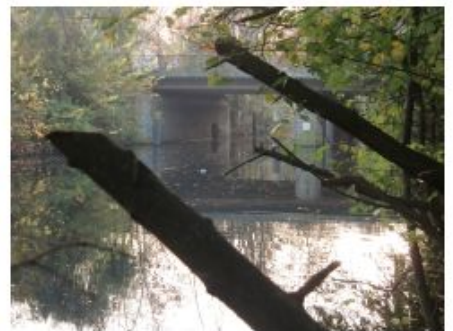
Anlage 2

Aufnahmen vom Ufer aus
